# ÉCOLE DE PUY-LONCHARD

## À CISSÉ

# SYNTHÈSE DU CAUE

## ÉTAT DES LIEUX : VÉGÉTATION, REVÊTEMENT, MOBILIER

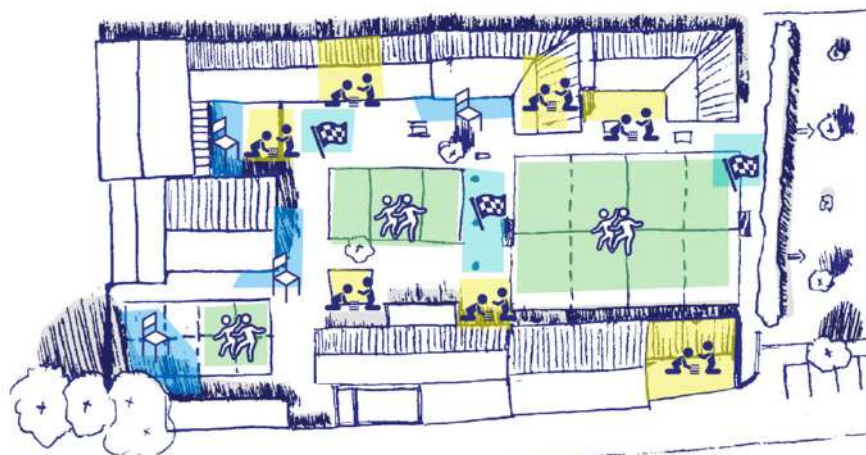
Schéma simplifié du site

DESSINER / ÉCRIRE /  
DISCUTER  
FOUILLER / RAMASSER  
FABRIQUER

JOUER AU  
FOOT / BASKET /  
PING-PONG

SAUTER  
S'ATTRAPER  
JOUER À CACHE CACHE

ESPACES OÙ LES ENFANTS AIMENT  
S'ASSEOIR

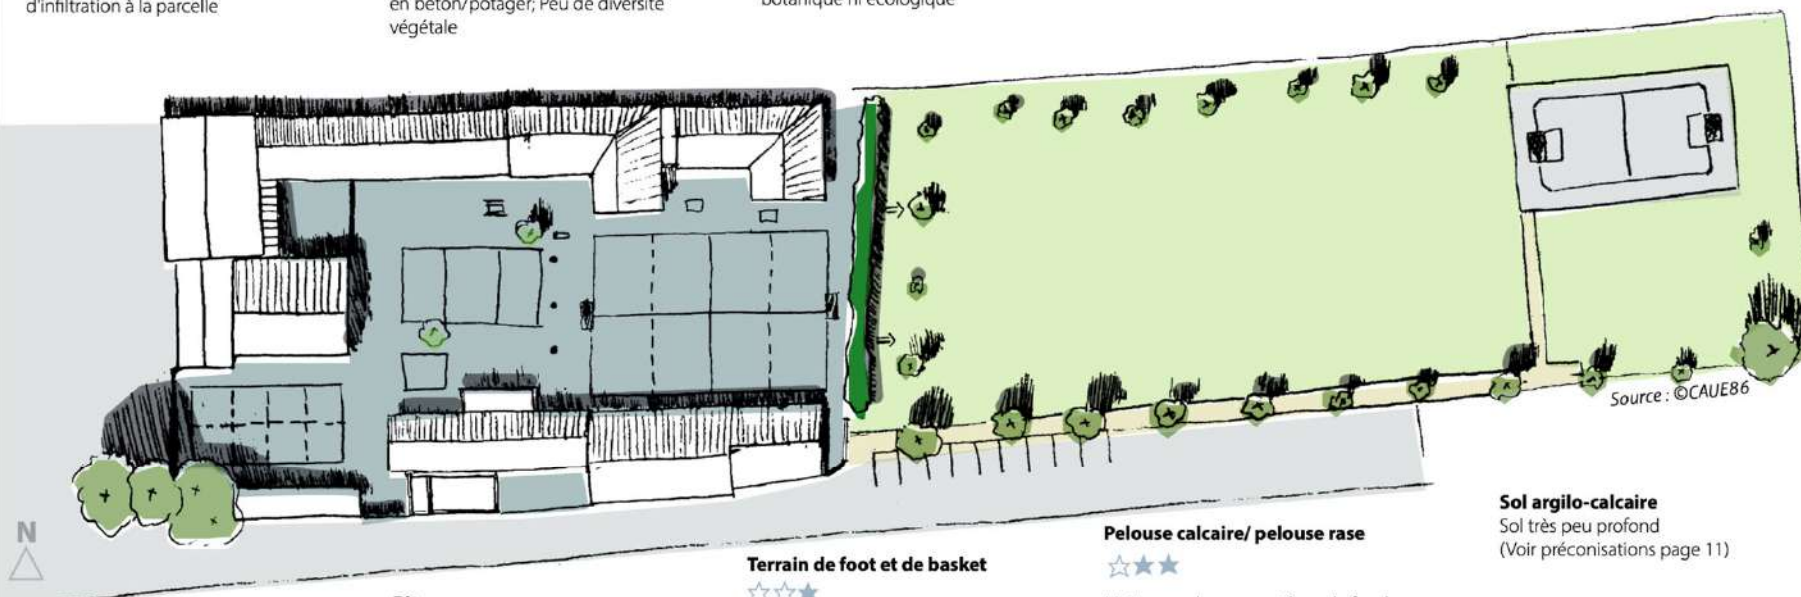
Réseaux enterrés, pas d'infiltration à la parcelle

Peu de table et de banc, Il manque de quoi s'asseoir, discuter, se reposer

Il y a seulement deux jardinières en béton/potager; Peu de diversité végétale

Haie mono-spécifique, relativement en bon état mais qui ne s'intègre pas dans le paysage, manque de diversité, pas d'intérêt botanique ni écologique

Alignement mono-spécifique. Arbres qui dépérissent, car l'essence choisie n'est pas adaptée aux sols calcaires peu profonds

Terrain de sport  
Véritable atout pour l'école  
A intégrer dans le paysage (végétation)  
Créer de l'ombrage

Arbres en mauvais état sanitaire  
Tailles trop sévères sur les charpentières, à surveiller en cas de maladie/ de pourriture

Toute la cour est imperméabilisée  
Problématique de l'eau en hiver et de la chaleur en été

Place trop importante aux jeux de ballons (entre 30 et 40% de la surface totale de la cour)

Peu de diversité dans les activités

Mettre en place un système de fauche différenciée pour permettre à la flore spontanée de s'installer  
Fort potentiel écologique et floristique

Sol très peu profond  
(Voir préconisations page 11)
